沖縄県で初めて「ポータブル蛍光X線分析装置」 を用いた塩害調査が実施されました

1. 日 時 : 平成 23 年 12 月 14 日～15 日
2. 場 所 : 名護市真喜屋地区のコンクリート橋上部工（主桁）
※公開調査は、橋脚にて実施しました。
3. 主 催 : 琉球大学工学部環境建設工学科 富山 潤 准教授
4. 協 力 者 : (財)沖縄県建設技術センター、旭化成ジオテック(株)、
(株)ティ・エス・プランニング、アワーズテック(株)
5. 結 果 : 実証実験の結果は、琉球大学富山准教授によって発表されますが、上部工主桁の 6 主桁各 11 点の合計 66 点を測定し、付着塩分の空間分布を数値データで示し、補修などの維持管理に役立つ貴重な資料の提示を行いました。
(以下、橋脚、見学会、主桁の測定風景、測定結果の写真)

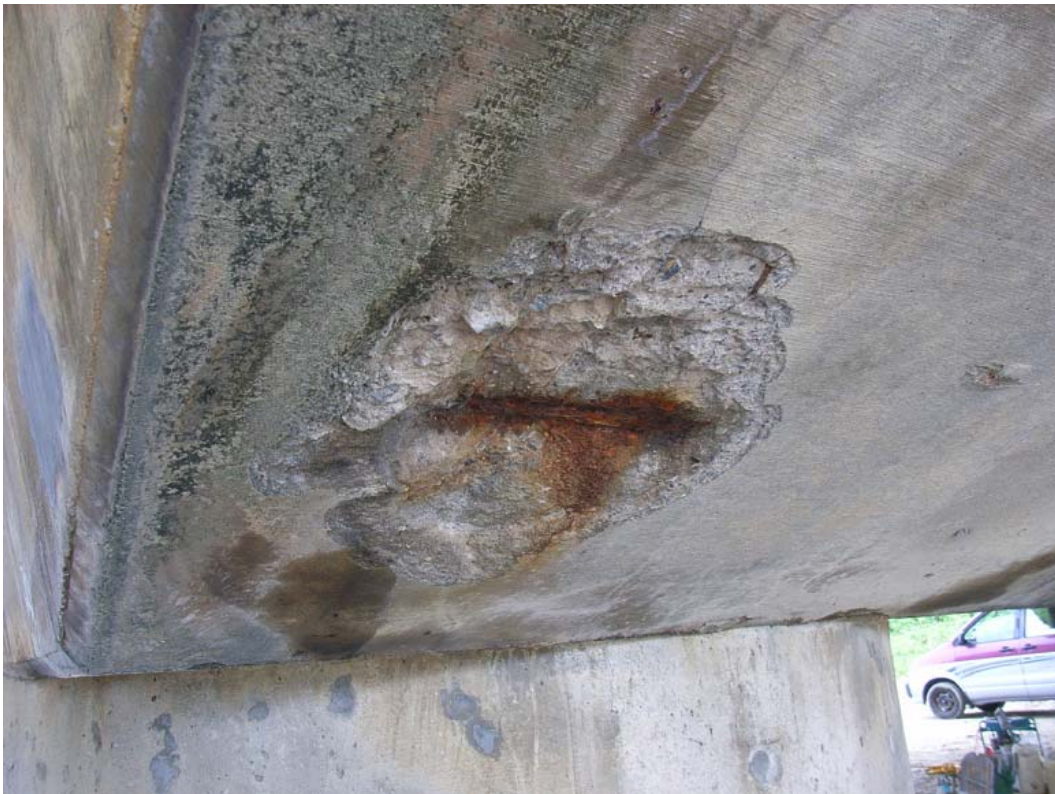
写真 6 : 鉄筋の腐食具合
